# SCHEDA

OGTD - Definizione tipologica	torre
OGTN - Denominazione	TORRE DEL CARMINE

PVCS - Stato	ITALIA
PVCR - Regione	Puglia
PVCP - Provincia	BA
PVCC - Comune	Conversano
PVCI - Indirizzo	Piazza Aldo Moro (ex Largo Carmine), 6
PVL - Altra località	Casalnuovo

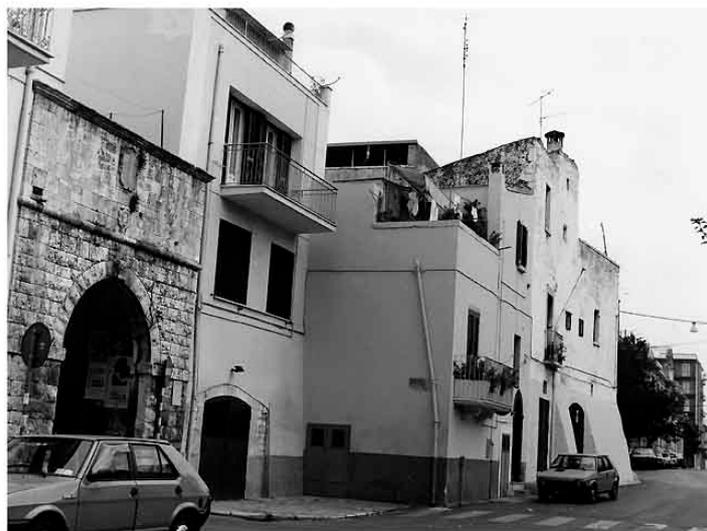
<b>FTA - DOCUMENTAZIONE FOTOGRAFICA</b>	
<b>FTAX - Genere</b>	documentazione allegata
<b>FTAP - Tipo</b>	fotografia B/N
<b>FTAN - Codice identificativo</b>	SBAAASBA111078/D
<b>FTAT - Note</b>	massiccio volume della torre e la vicina porta
<b>FTA - DOCUMENTAZIONE FOTOGRAFICA</b>	
<b>FTAX - Genere</b>	documentazione allegata
<b>FTAP - Tipo</b>	fotografia B/N
<b>FTAN - Codice identificativo</b>	SBAAASBA111079/D
<b>FTAT - Note</b>	prospetto su largo Carmine
<b>FTA - DOCUMENTAZIONE FOTOGRAFICA</b>	
<b>FTAX - Genere</b>	documentazione allegata
<b>FTAP - Tipo</b>	fotografia B/N
<b>FTAN - Codice identificativo</b>	SBAAASBA111080/D
<b>FTAT - Note</b>	angolo della torre con il basamento a scarpa

<b>OSS - Osservazioni</b>	L'edificio si conserva in buono stato per via della continua manutenzione; necessita solo di un intervento di ripulitura delle facciate con messa in evidenza del paramento in conci calcarei.
---------------------------	------------------------------------------------------------------------------------------------------------------------------------------------------------------------------------------------
