# SCHEDA

<b>RSER - Tipo relazione</b>	luogo di collocazione/localizzazione
<b>RSET - Tipo scheda</b>	OA
<b>RSEC - Codice bene</b>	1400008651
<b>OG - OGGETTO</b>	
<b>OGT - OGGETTO</b>	
<b>OGTD - Definizione tipologica</b>	chiesa
<b>OGTQ - Qualificazione</b>	cappella
<b>OGTN - Denominazione</b>	Chiesa del Purgatorio
<b>OGA - ALTRA DENOMINAZIONE</b>	
<b>OGAG - Genere denominazione</b>	originaria
<b>OGAD - Denominazione</b>	Chiesa del SS. Salvatore
<b>LC - LOCALIZZAZIONE GEOGRAFICO-AMMINISTRATIVA</b>	
<b>PVC - LOCALIZZAZIONE GEOGRAFICO-AMMINISTRATIVA</b>	
<b>PVCS - Stato</b>	ITALIA
<b>PVCR - Regione</b>	Molise
<b>PVCP - Provincia</b>	CB
<b>PVCC - Comune</b>	Gambatesa
<b>PVCL - Località</b>	GAMBATESA
<b>PVCI - Indirizzo</b>	Vico Purgatorio, 2
<b>PVE - Diocesi</b>	CAMPOBASSO-BOIANO
<b>CST - CENTRO STORICO</b>	
<b>CSTN - Numero d'ordine</b>	01
<b>CSTD - Denominazione</b>	Gambatesa
<b>CSTA</b>	capoluogo municipale
<b>ZUR - ZONA URBANA</b>

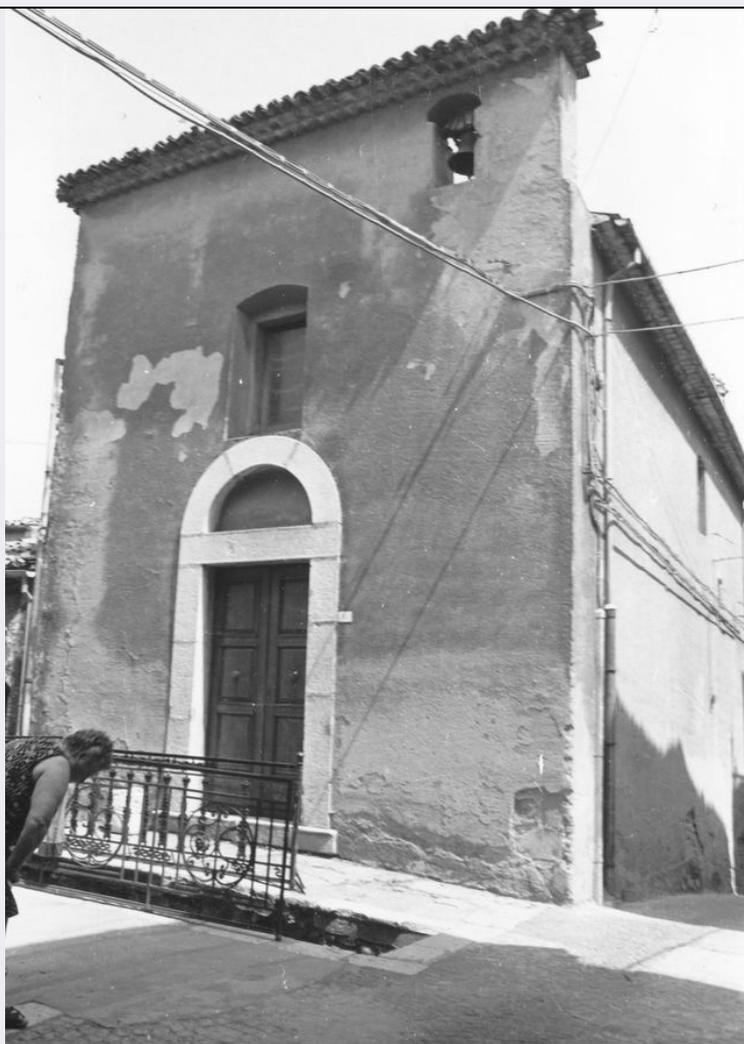
<b>IST - Configurazione strutturale primaria</b>	L'edificio si colloca lungo la dorsale del nucleo più antico del centro. In pianta rettangolare ad aula presenta una facciata rettangolare sobria ma decorosa, con un portale a pieno sesto in pietra squadrata; al di sopra una piccola finestra ed ingloba un campanile a vela. La chiesa è dotata di vani sotterranei un tempo destinati alla sepoltura.
--	---

<b>CPMQ - Qualificazione del tipo</b>	coppi
<b>CPMM - Materiali</b>	laterizio
<b>PV - PAVIMENTI E PAVIMENTAZIONI</b>	
<b>PVM - PAVIMENTI E PAVIMENTAZIONI</b>	
<b>PVMU - Ubicazione</b>	intero bene
<b>PVMG - Genere</b>	in cotto
<b>DE - ELEMENTI DECORATIVI</b>	
<b>DEC - ELEMENTI DECORATIVI</b>	
<b>DECU - Ubicazione</b>	prospetto principale
<b>DECL - Collocazione</b>	esterna
<b>DECT - Tipo</b>	portale
<b>DECQ - Qualificazione del tipo</b>	a tutto sesto
<b>DECM - Materiali</b>	pietra
<b>CO - CONSERVAZIONE</b>	
<b>STC - STATO DI CONSERVAZIONE</b>	
<b>STCR - Riferimento alla parte</b>	strutture sotterranee
<b>STCC - Stato di conservazione</b>	cattivo
<b>STC - STATO DI CONSERVAZIONE</b>	
<b>STCR - Riferimento alla parte</b>	strutture murarie
<b>STCC - Stato di conservazione</b>	mediocre
<b>STC - STATO DI CONSERVAZIONE</b>	
<b>STCR - Riferimento alla parte</b>	coperture
<b>STCC - Stato di conservazione</b>	mediocre
<b>STC - STATO DI CONSERVAZIONE</b>

<b>STCR - Riferimento alla parte</b>	pavimenti
<b>STCC - Stato di conservazione</b>	buono
<b>STC - STATO DI CONSERVAZIONE</b>	
<b>STCR - Riferimento alla parte</b>	decorazioni
<b>STCC - Stato di conservazione</b>	mediocre
<b>STC - STATO DI CONSERVAZIONE</b>	
<b>STCR - Riferimento alla parte</b>	paramenti
<b>STCC - Stato di conservazione</b>	cattivo

<b>FTAT - Note</b>	facciata
--------------------	----------
