SCHEDA

RSER - Tipo relazione	luogo di collocazione/localizzazione
RSET - Tipo scheda	OA
RSEC - Codice bene	1400008651
OG - OGGETTO	
OGT - OGGETTO	
OGTD - Definizione tipologica	chiesa
OGTQ - Qualificazione	cappella
OGTN - Denominazione	Chiesa del Purgatorio
OGA - ALTRA DENOMINAZIONE	
OGAG - Genere denominazione	originaria
OGAD - Denominazione	Chiesa del SS. Salvatore
LC - LOCALIZZAZIONE GEOGRAFICO-AMMINISTRATIVA	
PVC - LOCALIZZAZIONE GEOGRAFICO-AMMINISTRATIVA	
PVCS - Stato	ITALIA
PVCR - Regione	Molise
PVCP - Provincia	CB
PVCC - Comune	Gambatesa
PVCL - Località	GAMBATESA
PVCI - Indirizzo	Vico Purgatorio, 2
PVE - Diocesi	CAMPOBASSO-BOIANO
CST - CENTRO STORICO	
CSTN - Numero d'ordine	01
CSTD - Denominazione	Gambatesa
CSTA	capoluogo municipale
ZUR - ZONA URBANA	
ZURN - Numero	01
ZURD - Denominazione	zona centrale
SET - SETTORE	
SETT - Tipo	SU
SETN - Numero	003
SETP - Numero nel settore	002
CS - LOCALIZZAZIONE CATASTALE	
CTL - Tipo di localizzazione	localizzazione fisica

REN - Riferimento	intero bene
RENS - Notizia sintetica	preesistenze/ rifacimento
RENN - Notizia	La struttura originaria risale al XV secolo. Prima del 1751 era intitolata al SS. Salvatore e posta a guardia della Porta

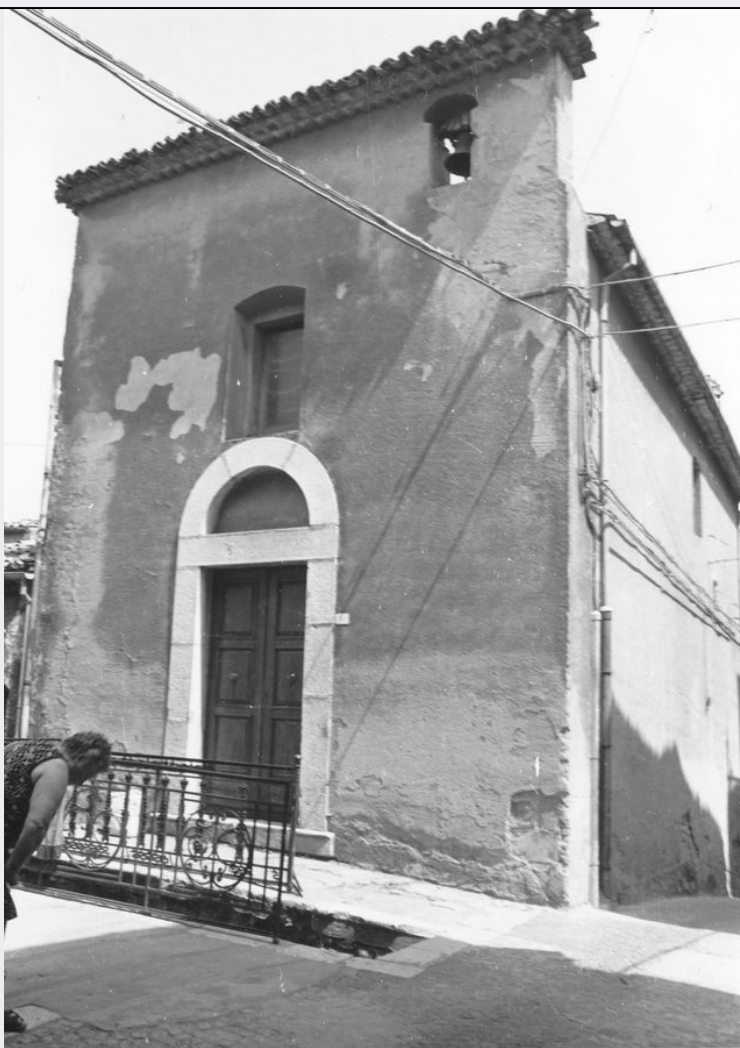
IST - Configurazione strutturale primaria	L'edificio si colloca lungo la dorsale del nucleo più antico del centro. In pianta rettangolare ad aula presenta una facciata rettangolare sobria ma decorosa, con un portale a pieno sesto in pietra squadrata; al di sopra una piccola finestra ed ingloba un campanile a vela. La chiesa è dotata di vani sotterranei un tempo destinati alla sepoltura.
--	---

FTAT - Note	facciata
--------------------	----------
