SCHEDA

OGTD - Definizione tipologica masseria

OGTN - Denominazione Masseria Conte

PVCC - Comune Gambatesa

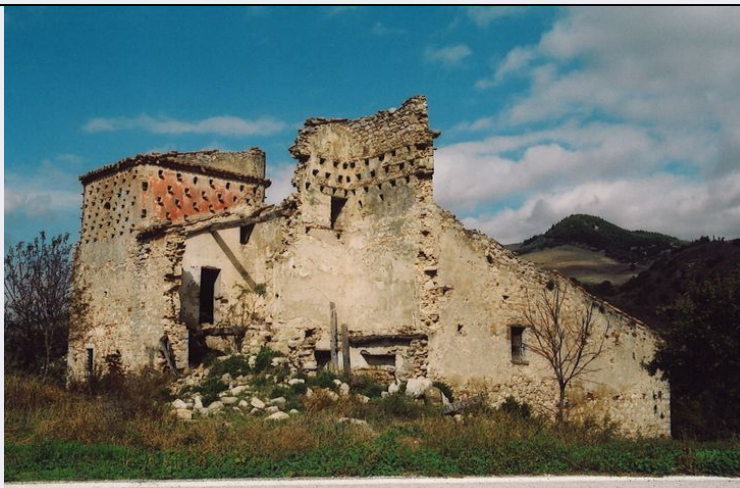
Adagiata su un falso piano, la masseria, pienamente autosufficiente, aveva le stalle e gli altri annessi sul lato di valle, mentre a monte si sviluppa la facciata principale, caratterizzata da perfetta simmetria con un grande portone mediano e due torri piccionaie laterali, dal colore rosso pompeiano, che rendevano il complesso imponente ed emergente nel paesaggio circostante. All'interno una corte dove si affacciavano al piano terra stalle, depositi e case di famiglie; il livello superiore accoglieva le stanze padronali.
