SCHEDA

OGTN - Denominazione casa Abiuso-Mignona

OGAD - Denominazione Villa rustica

PVCC - Comune Gambatesa

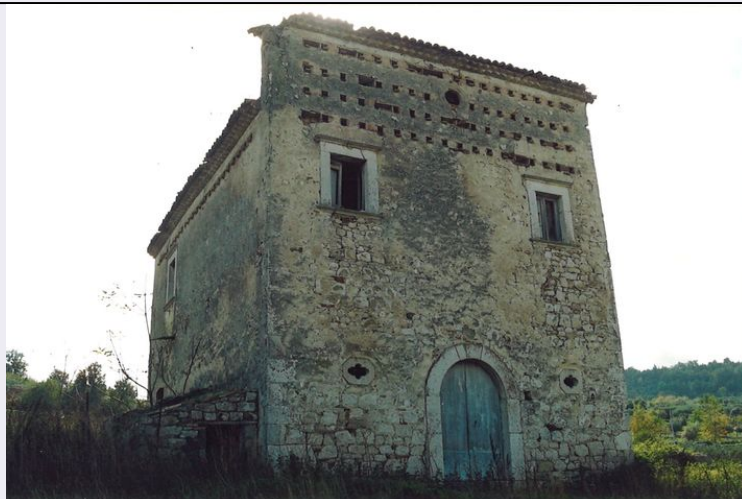
Edificio ubicato in lieve pendio, ha un impianto semplice a pianta

rettangolare. La configurazione volumetrica è unitaria. L'aspetto attuale risente del cambiamento delle destinazioni d'uso e dalle trasformazioni interne ed esterne. Le funzioni per la conservazione dei prodotti agricoli e le cantine erano poste al piano terra, mentre quelle residenziali erano al primo piano. Facciata principale ad attico, con quattro file di "piccionaie" che sormontano le finestre del secondo livello. Una fila di piccionaie sotto il cornicione nei prospetti laterali. La fontana è sovrastata dal ninfeo, in pietra, che presenta un prospetto ad un solo ordine con tre archi tra lesene. L'arco centrale ha lo stemma del casato. Il ninfeo era coperto da una volta a botte in mattoni oggi diruto.

| FTAT - Note | facciata principale |
