# SCHEDA

OGTD - Definizione tipologica	chiesa
OGTQ - Qualificazione	parrocchiale
OGTN - Denominazione	Chiesa del Santissimo Salvatore

<b>PVCR - Regione</b>	Molise
<b>PVCP - Provincia</b>	IS
<b>PVCC - Comune</b>	Belmonte del Sannio
<b>PVCI - Indirizzo</b>	Via Porta Santi
<b>PVE - Diocesi</b>	TRIVENTO
<b>CST - CENTRO STORICO</b>	
<b>CSTN - Numero d'ordine</b>	01
<b>CSTA</b>	capoluogo municipale
<b>ZUR - ZONA URBANA</b>	
<b>ZURN - Numero</b>	0
<b>ZURD - Denominazione</b>	zona centrale
<b>SET - SETTORE</b>	
<b>SETT - Tipo</b>	SU
<b>SETN - Numero</b>	024
<b>SETP - Numero nel settore</b>	007
<b>CS - LOCALIZZAZIONE CATASTALE</b>	
<b>CTL - Tipo di localizzazione</b>	localizzazione fisica
<b>CTS - LOCALIZZAZIONE CATASTALE</b>	
<b>CTSC - Comune</b>	Belmonte del Sannio
<b>CTSF - Foglio/Data</b>	033/1997
<b>CTSN - Particelle</b>	A
<b>GP - GEOREFERENZIAZIONE TRAMITE PUNTO</b>	
<b>GPI - Identificativo punto</b>	2
<b>GPL - Tipo di localizzazione</b>	localizzazione fisica
<b>GPD - DESCRIZIONE DEL PUNTO</b>	
<b>GPDP - PUNTO</b>	
<b>GPDPX - Coordinata X</b>	14.424299638

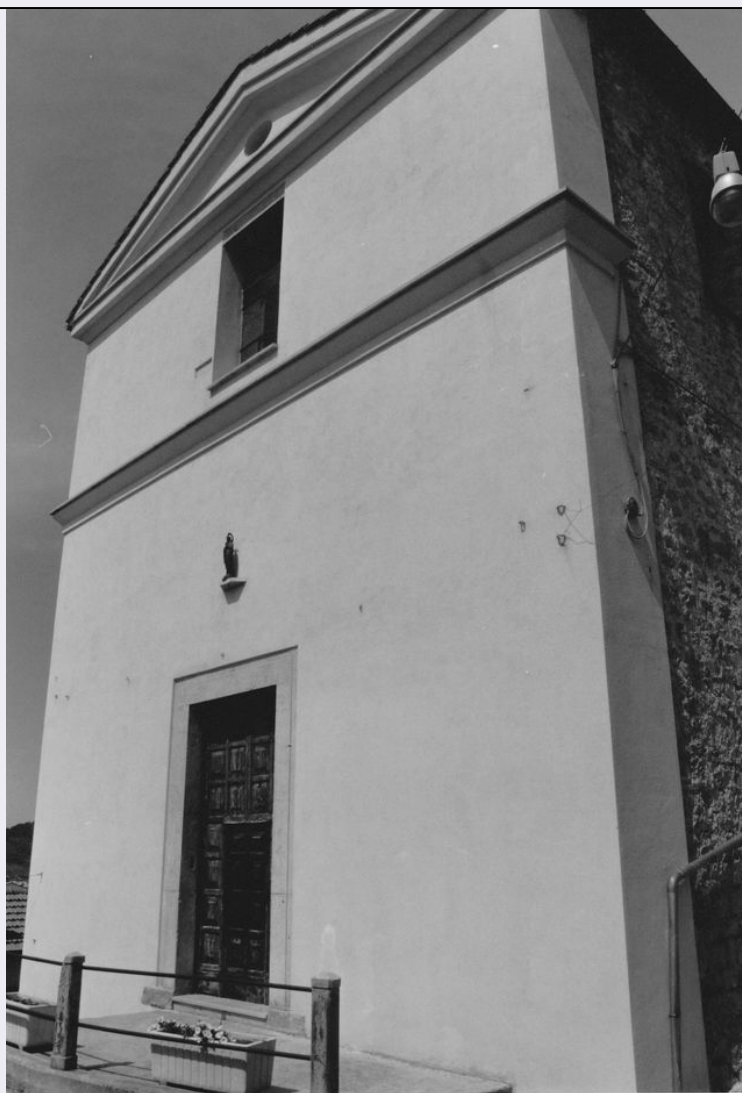
<b>IST - Configurazione strutturale primaria</b>	La chiesa è a pianta rettangolare oblunga, divisa in cinque campate da pilastri sui quali si impostano archi a tutto sesto. La zona presbiteriale, leggermente rialzata, è coperta da cupola, le altre campate da volte a botte incannucciate lunettate. Frinte principale a capanna inquadrato in semplici modanature in stile di ispirazione rinascimentale.
--	--

<b>PNR - Riferimento alla parte</b>	intero bene
<b>PNT - PIANTA</b>	
<b>PNTQ - Riferimento piano o quota</b>	p.t.
<b>PNTS - Schema</b>	ad aula
<b>PNTF - Forma</b>	rettangolare
<b>PNTE - Dati iconografici significativi</b>	5 campate
