# SCHEDA

OGTD - Definizione tipologica	casa
OGTQ - Qualificazione	rustica

<b>PVCC - Comune</b>	Pesche
<b>PVCL - Localita'</b>	PESCHE
<b>PVCI - Indirizzo</b>	Via San Michele
<b>PVCA</b>	Via Abramo
<b>CST - CENTRO STORICO</b>	
<b>CSTN - Numero d'ordine</b>	01
<b>CSTD - Denominazione</b>	Pesche
<b>CSTA</b>	capoluogo municipale
<b>ZUR - ZONA URBANA</b>	
<b>ZURN - Numero</b>	02
<b>ZURD - Denominazione</b>	sviluppo rinascimentale
<b>SET - SETTORE</b>	
<b>SETT - Tipo</b>	SU
<b>SETN - Numero</b>	004
<b>SETP - Numero nel settore</b>	003
<b>CS - LOCALIZZAZIONE CATASTALE</b>	
<b>CTL - Tipo di localizzazione</b>	localizzazione fisica
<b>CTS - LOCALIZZAZIONE CATASTALE</b>	
<b>CTSC - Comune</b>	Pesche
<b>CTSF - Foglio/Data</b>	011 all. A/ 2015
<b>CTSN - Particelle</b>	89
<b>CTSE - Particelle ed altri elementi di confine</b>	part. 87, 88, 90
<b>GP - GEOREFERENZIAZIONE TRAMITE PUNTO</b>	
<b>GPI - Identificativo punto</b>	2
<b>GPL - Tipo di localizzazione</b>	localizzazione fisica
<b>GPD - DESCRIZIONE DEL PUNTO</b>

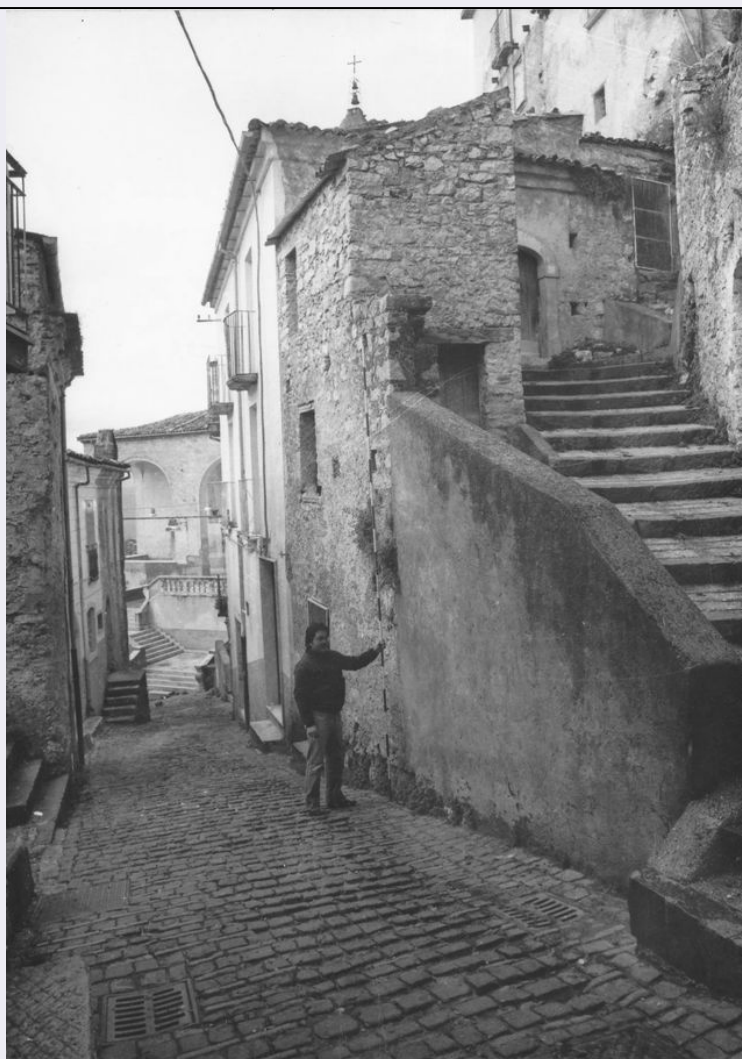
<b>FTAN - Codice identificativo</b>	PescheFA75237
<b>FTAT - Note</b>	vista prospettica della facciata Est
<b>FTAF - Formato</b>	13x18, 18x24
<b>FTA - DOCUMENTAZIONE FOTOGRAFICA</b>	
<b>FTAX - Genere</b>	documentazione allegata
<b>FTAP - Tipo</b>	fotografia b/n
<b>FTAA - Autore</b>	Coletta Mario
<b>FTAD - Data</b>	1982/01/15
<b>FTAE - Ente proprietario</b>	SBAP Molise
<b>FTAN - Codice identificativo</b>	PescheFA75237A
<b>FTAT - Note</b>	vista prospettica della facciata su Via San Michele
<b>FTAF - Formato</b>	13x18, 18x24
<b>DRA - DOCUMENTAZIONE GRAFICA</b>	
<b>DRAX - Genere</b>	documentazione allegata
<b>DRAT - Tipo</b>	planimetria catastale
<b>DRAO - Note</b>	stralcio catastale fg 11 all. A - p.lla 89
<b>DRAS - Scala</b>	1:500
<b>DRAE - Ente proprietario</b>	Agenzia del Territorio Ufficio di Isernia
<b>DRAN - Codice</b>
