SCHEDA

OGTD - Definizione tipologica palazzo

OGTN - Denominazione Palazzo Mancini-Patroni

| PVCC - Comune | Montorio nei Frentani |

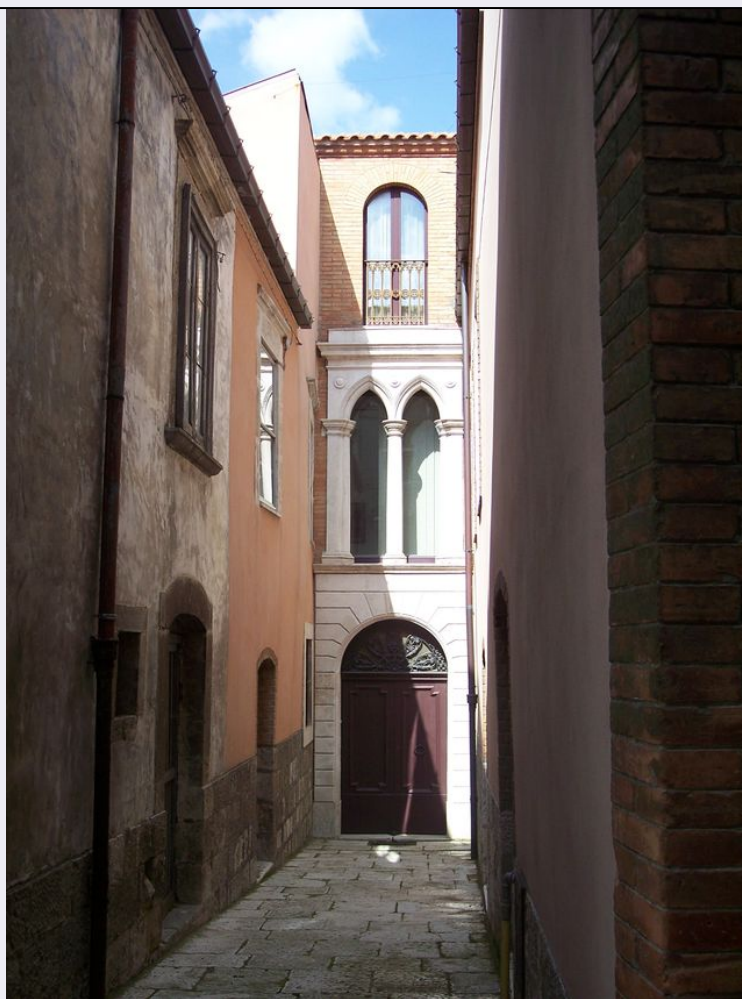
| IST - Configurazione strutturale primaria | L'edificio in pianta ad L si sviluppa su tre livelli di piano. La muratura portante è in pietra e mattoni ed è in parte intonacata. La copertura è a falde con manto di tegole in coppi di laterizio. La facciata principale è posta a chiusura di uno stretto vicolo, il portale, in pietra, a bugne con arco a tutto sesto, al di sopra una finestra bifora con due archi ad ogiva con colonnina centrale, al di sopra un balcone con architrave a tutto sesto in mattoni. |

| STCC - Stato di conservazione | buono |
