SCHEDA

OGTD - Definizione tipologica chiesa

OGTN - Denominazione Chiesa di San Giorgio Martire

PVCC - Comune Petrella Tifernina

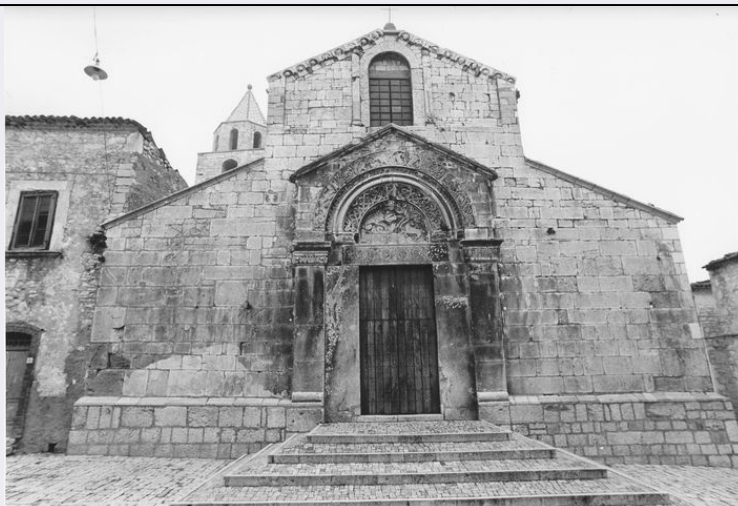
Pianta di tipo basilicale a tre navate divisa da robusti pilastri a sezione cruciforme. In corrispondenza delle navate laterali ci sono due piccole absidi accanto all'abside mediana più grande che accoglie l'altare. La facciata principale a capanna, segue la linea della struttura interna.
