# SCHEDA

TSK - Tipo scheda	A
LIR - Livello ricerca	P
<b>NCT - CODICE UNIVOCO</b>	
NCTR - Codice regione	14
NCTN - Numero catalogo generale	00074690
ESC - Ente schedatore	S172
ECP - Ente competente	S172

<b>PVCC - Comune</b>	Poggio Sannita
<b>PVCL - Localita'</b>	POGGIO SANNITA
<b>PVCI - Indirizzo</b>	Via Edifici Scolastici
<b>PVCV - Altre vie di comunicazione</b>	Strada Provinciale n. 73 Dir
<b>PVE - Diocesi</b>	TRIVENTO
<b>CST - CENTRO STORICO</b>	
<b>CSTN - Numero d'ordine</b>	001
<b>CSTD - Denominazione</b>	Poggio Sannita
<b>CSTA</b>	capoluogo municipale
<b>SET - SETTORE</b>	
<b>SETT - Tipo</b>	TP
<b>SETN - Numero</b>	003
<b>SETD - Denominazione</b>	Valle Minaccia
<b>SETP - Numero nel settore</b>	001
<b>CS - LOCALIZZAZIONE CATASTALE</b>	
<b>CTL - Tipo di localizzazione</b>	localizzazione fisica
<b>CTS - LOCALIZZAZIONE CATASTALE</b>

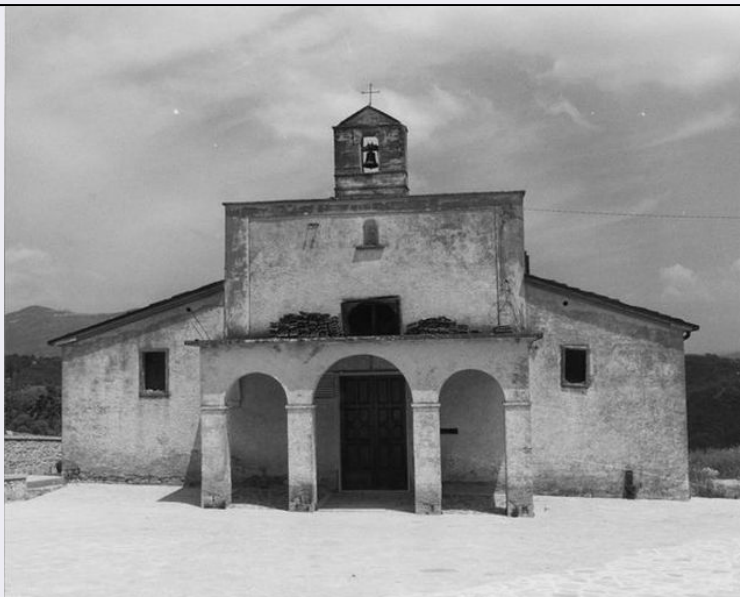
<b>IST - Configurazione strutturale primaria</b>	La chiesa, in origine rettangolare ad aula, a seguito dei vari restauri è diventata a tre navate con pianta quadrata (dim. 15,40x15,40xh.7,50) In muratura in pietra intonacata, copertura a falde a colmi differenziati, presenta una facciata a salienti celata da un attico incorniciato ed impostato sul porticato aggiunto in tempi successivi, in cui al centro è posta una piccola nicchia con statua; sulla sommità, in asse con portale, sopra luce e nicchia, un campanile a ventola con piccola campana.
--	---

<b>PNR - Riferimento alla parte</b>	intero bene
<b>PNT - PIANTA</b>	
<b>PNTQ - Riferimento piano o quota</b>	p.t.
<b>PNTS - Schema</b>	a tre navate
<b>PNTF - Forma</b>	quadrata
<b>PNTE - Dati icnografici significativi</b>	porticato anteriore
