# SCHEDA

OGTD - Definizione tipologica	casa
-------------------------------	------

PVCS - Stato	ITALIA
PVCR - Regione	Molise
PVCP - Provincia	CB
PVCC - Comune	San Giuliano di Puglia
PVCL - Localita'	SAN GIULIANO DI PUGLIA
PVCI - Indirizzo	Corso Vittorio Emanuele III 158, 160

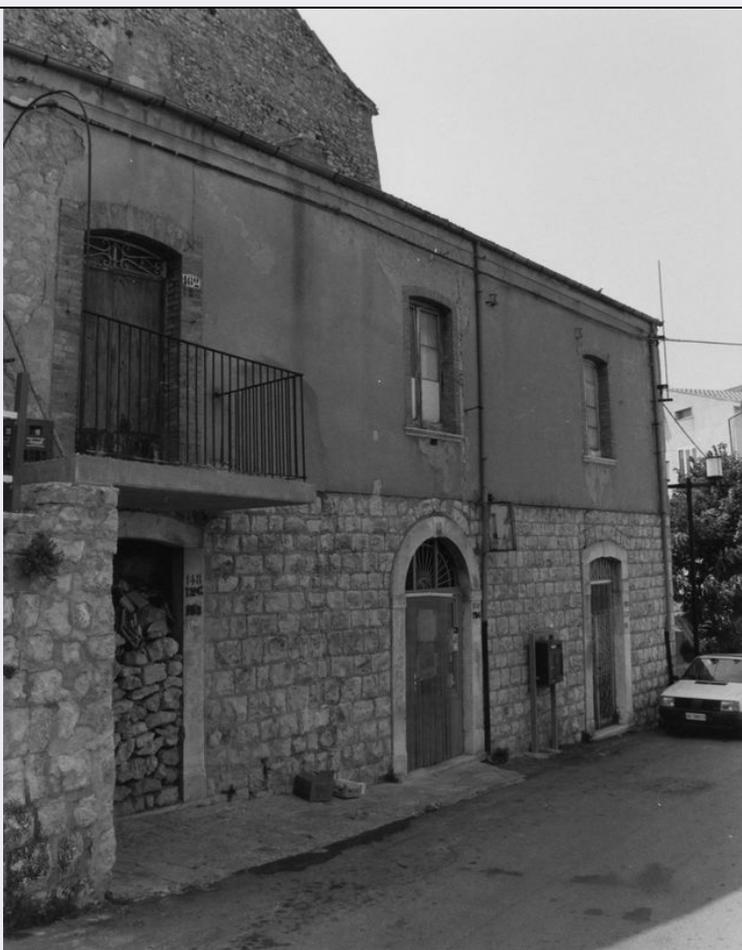
<b>IST - Configurazione strutturale primaria</b>	Edificio a pianta rettangolare in muratura a vista a corsi regolari di pietra, addossato al Palazzo Marchesale; più basso di questo è caratterizzato da due livelli coperti con tetto ad una falda. Cornici in pietra negli accessi, in mattoni nelle finestre e nel balcone.
<b>FN - FONDAZIONI</b>	
<b>FNA - Tipo di terreno a livello di appoggio</b>	terreno calcareo-argilloso ed in percentuale minore anche argilloso-siliceo
<b>FNS - STRUTTURE</b>	
<b>FNSU - Ubicazione</b>	intero bene
<b>FNSM - Materiali</b>	non accertabile
<b>SV - STRUTTURE VERTICALI</b>	
<b>SVC - TECNICA COSTRUTTIVA</b>	
<b>SVCU - Ubicazione</b>	intero bene
<b>SVCT - Tipo di struttura</b>	parete
<b>SVCC - Genere</b>	in muratura
<b>SVCQ - Qualificazione del genere</b>	a corsi regolari
<b>SVCM - Materiali</b>	pietra calcarea

<b>SVCM - Materiali</b>	malta
<b>SO - STRUTTURE DI ORIZZONTAMENTO</b>	
<b>SOU - Ubicazione</b>	intero bene
<b>SOF - TIPO</b>	
<b>SOFG - Genere</b>	solaio
<b>SOE - STRUTTURA</b>	
<b>SOER - Riferimento</b>	voltine
<b>SOES - Specificazioni tecniche</b>	filarotti in pietra
<b>CP - COPERTURE</b>	
<b>CPU - Ubicazione</b>	intero bene
<b>CPF - CONFIGURAZIONE ESTERNA</b>	
<b>CPFG - Genere</b>	a tetto
<b>CPFF - Forma</b>	a n falde
<b>CPFQ - Qualificazione della forma</b>	a pianta rettangolare
<b>CPM - MANTO DI COPERTURA</b>	
<b>CPMR - Riferimento</b>	intera copertura
<b>CPMM - Materiali</b>	laterizio
<b>DE - ELEMENTI DECORATIVI</b>	
<b>DEC - ELEMENTI DECORATIVI</b>	
<b>DECU - Ubicazione</b>	prospetto principale
<b>DECL - Collocazione</b>	esterna
<b>DECT - Tipo</b>	portale ad arco
<b>DECQ - Qualificazione del tipo</b>	a tutto sesto
<b>DECM - Materiali</b>	pietra
<b>DEC - ELEMENTI DECORATIVI</b>	
<b>DECU - Ubicazione</b>	prospetto principale

<b>LSIT - Tipo</b>	documentaria
<b>LSII - Trascrizione testo</b>	1914
<b>LSIC - Tecnica</b>	incisa/o
<b>LSIM - Materiali</b>	calcare
<b>CO - CONSERVAZIONE</b>	
<b>STC - STATO DI CONSERVAZIONE</b>	
<b>STCR - Riferimento alla parte</b>	intero bene
<b>STCC - Stato di conservazione</b>	buono
<b>RS - RESTAURI</b>	
<b>RST - RESTAURI</b>	
<b>RSTR - Riferimento alla parte</b>	intero bene
<b>RSTI - Data inizio</b>	2002/00/00
<b>RSTF - Data fine</b>	2012/00/00
<b>RSTT - Tipo di intervento</b>	consolidamento e restauro
<b>US - UTILIZZAZIONI</b>	
<b>USA - USO ATTUALE</b>	
<b>USAR - Riferimento alla parte</b>	intero bene
<b>USAD - Uso</b>	abitazione
<b>USO - USO STORICO</b>	
<b>USOR - Riferimento alla parte</b>	intero bene
<b>USOC - Riferimento cronologico</b>	destinazione originaria
<b>USOD - Uso</b>	abitazione
<b>USOD - Uso</b>	magazzino
<b>TU - CONDIZIONE GIURIDICA E VINCOLI</b>	
<b>CDG - CONDIZIONE GIURIDICA</b>	
<b>CDGG - Indicazione generica</b>	proprietà privata

<b>RE VX - Validita'</b>	ante
<b>RE - NOTIZIE STORICHE</b>	
<b>REN - NOTIZIA</b>	
<b>REN R - Riferimento</b>	intero bene
<b>REN S - Notizia sintetica</b>	ristrutturazione
<b>REN N - Notizia</b>	L'edificio è stato interessato da lavori di ristrutturazione e consolidamento strutturale dopo il terremoto del 31 ottobre 2002
<b>REN F - Fonte</b>	fonte diretta
<b>REL - CRONOLOGIA, ESTREMO REMOTO</b>	
<b>REL S - Secolo</b>	XXI
<b>REL F - Frazione di secolo</b>	inizio
<b>REL I - Data</b>	2002/10/31
<b>REL X - Validita'</b>	post
<b>REV - CRONOLOGIA, ESTREMO RECENTE</b>	
<b>REV S - Secolo</b>	XXI
<b>REV F - Frazione di secolo</b>	inizio
<b>REV I - Data</b>	2012/00/00
<b>REV X - Validita'</b>	ante
<b>SI - SPAZI</b>	
<b>SII - SUDDIVISIONE INTERNA</b>	
<b>SIIR - Riferimento</b>	intero bene
<b>SIIO - Tipo di suddivisione orizzontale</b>	livelli continui
<b>SIIN - Numero di piani</b>	2
<b>SIIP - Tipo di piani</b>	p.t.-p.1
<b>IS - IMPIANTO STRUTTURALE</b>
