SCHEDA

OGTD - Definizione tipologica chiesa

OGTN - Denominazione	Chiesa di San Rocco
LC - LOCALIZZAZIONE GEOGRAFICO-AMMINISTRATIVA	
PVC - LOCALIZZAZIONE GEOGRAFICO-AMMINISTRATIVA	
PVCS - Stato	ITALIA
PVCR - Regione	Molise
PVCP - Provincia	CB
PVCC - Comune	Toro
PVCL - Località	TORO
PVCI - Indirizzo	Calata San Rocco
PVE - Diocesi	CAMPOBASSO-BOIANO
CST - CENTRO STORICO	
CSTN - Numero d'ordine	01
CSTD - Denominazione	Toro
CSTA	capoluogo municipale
ZUR - ZONA URBANA	
ZURN - Numero	01
ZURD - Denominazione	zona centrale
SET - SETTORE	
SETT - Tipo	SU
SETN - Numero	003
SETP - Numero nel settore	002
CS - LOCALIZZAZIONE CATASTALE	
CTL - Tipo di localizzazione	localizzazione fisica
CTS - LOCALIZZAZIONE CATASTALE	
CTSC - Comune	Toro
CTSF - Foglio/Data	10/1990
CTSN - Particelle	E
CTSE - Particelle ed altri elementi di confine	p.lla n. 308
GP - GEOREFERENZIAZIONE TRAMITE PUNTO	
GPI - Identificativo punto	2
GPL - Tipo di localizzazione	localizzazione fisica
GPD - DESCRIZIONE DEL PUNTO

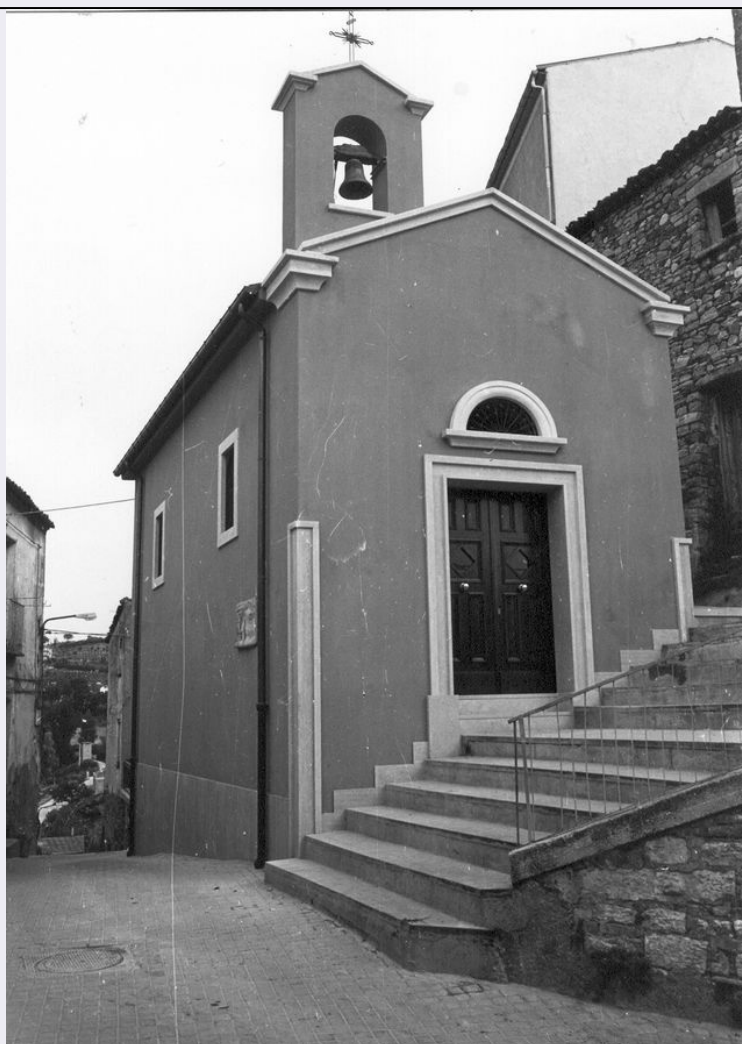
La chiesa, ad aula, consta di un unico ambiente, destinato al culto, di modeste dimensioni. La fabbrica presenta una facciata intonacata con portale rettangolare in pietra sormontato da un'apertura semicircolare. La fabbrica è dotata di un campanile a vela di più recente fattura. La copertura è a capanna, la struttura portante è in pietra.
