# SCHEDA

OGTD - Definizione tipologica	palazzo
OGTQ - Qualificazione	plurifamiliare, signorile
OGTN - Denominazione	Palazzo Trotta

PVCS - Stato	ITALIA
PVCR - Regione	Molise
PVCP - Provincia	CB
PVCC - Comune	Toro
PVCL - Località	TORO
PVCI - Indirizzo	Piazza della Chiesa

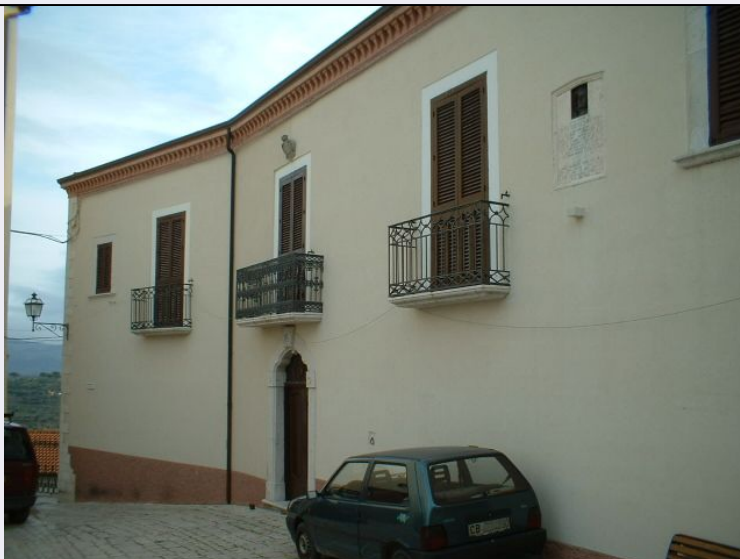
Ha impianto geometricamente incerto, assimilabile ad un trapezio. Si sviluppa su due piani fuori terra nel versante occidentale (interno al centro urbano) ed in complessivi cinque livelli, di cui uno interrato, sul versante orientale (esterno al centro urbano). La struttura portante è in pietrame calcareo intonacato, gli orizzontamenti sono piani, in ferro e cemento e/o laterizio, la copertura è a padiglione con manto in coppi. La facciata principale (versante occidentale) si presenta sobria nella decorazione, con muratura intonacata e con portale dal gusto roccocò datato 1807. Le mensole delle finestre e dei balconi sono in pietra sagomata. Nell'immobile sono presenti due unità abitative e una struttura ricettiva.

<b>FTAT - Note</b>	vista prospettica della facciata principale
--------------------	---
