# SCHEDA

OGTN - Denominazione Palazzo Ciummo-Petrocelli

PVCC - Comune Acquaviva D'Isernia

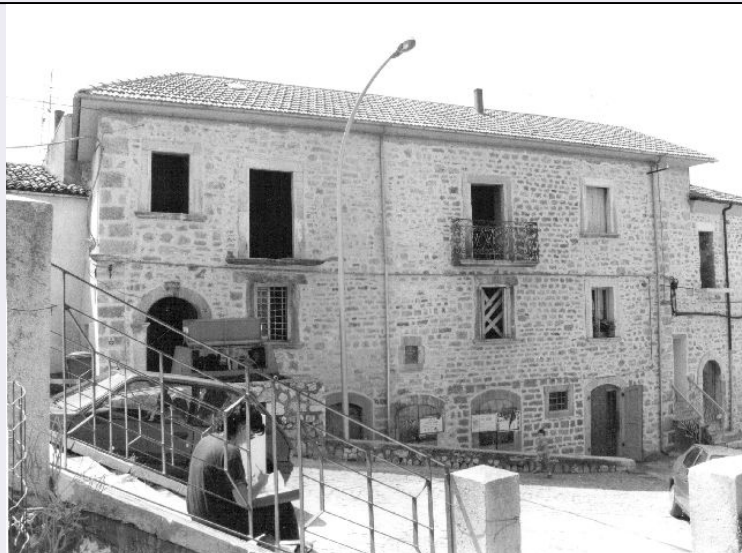
<b>REVF - Frazione di secolo</b>	fine
<b>REVI - Data</b>	1995/08/00
<b>REVX - Validita'</b>	ante
<b>SI - SPAZI</b>	
<b>SII - SUDDIVISIONE INTERNA</b>	
<b>SIIR - Riferimento</b>	intero bene
<b>SIIO - Tipo di suddivisione orizzontale</b>	livelli continui
<b>SIIN - Numero di piani</b>	+3
<b>SIIP - Tipo di piani</b>	p. seminterrato-1; p.t; p.1
<b>SIIV - Suddivisione verticale</b>	a elementi seriali
<b>IS - IMPIANTO STRUTTURALE</b>	
<b>IST - Configurazione strutturale primaria</b>	Edificio di tre livelli, a pianta rettangolare, in muratura a vista di conci di pietra calcarea a corsi quasi regolari. Solai in ferro e laterizio, copertura a tetto a padiglione con manto in tegole marsigliesi. Portali, finestre e balconi con cornici in blocchi di pietra squadrata, davanzali in pietra modanata, ringhiere in ferro lavorato. Fronte principale caratterizzato a primo livello da una serie di accessi a botteghe-fondaci, al secondo da un portale ad arco in pietra posto sulla sinistra, affiancato a destra da una serie di tre finestre, al terzo due balconi e due finestre posti simmetricamente rispetto alla mediana.

<b>FTAT - Note</b>	prospetto principale
--------------------	----------------------
