# SCHEDA

OGTD - Definizione tipologica	casa
OGTQ - Qualificazione	rurale

PVCS - Stato	ITALIA
PVCR - Regione	Molise
PVCP - Provincia	CB
PVCC - Comune	Colle d'Anchise

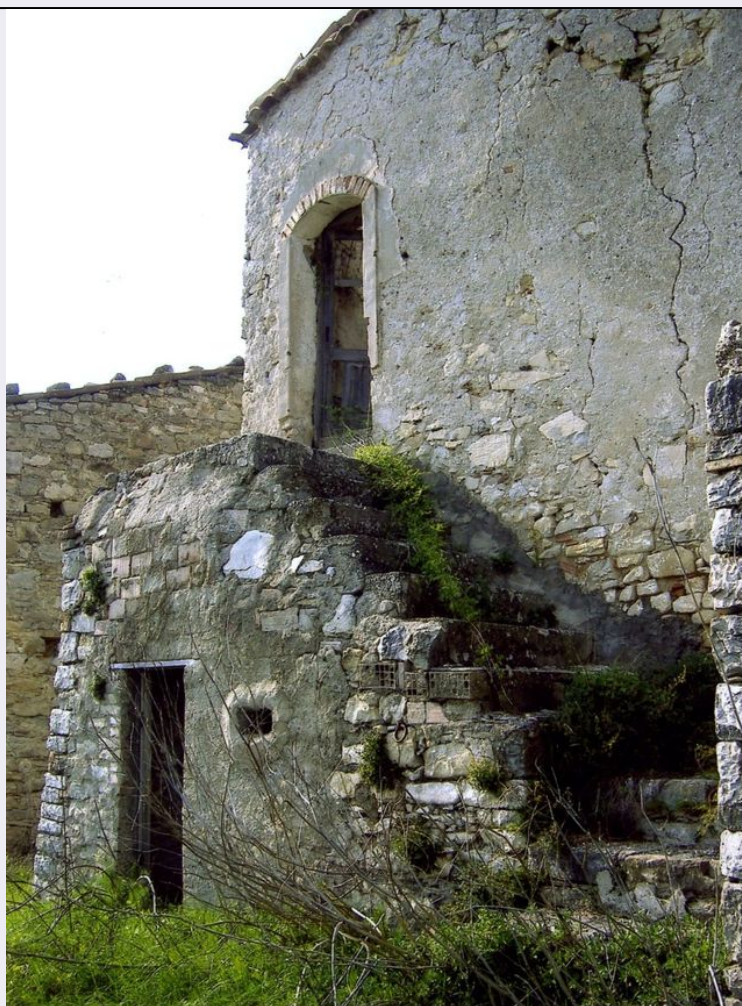
<b>IST - Configurazione strutturale primaria</b>	Edificio di forma rettangolare insistente su particelle non più riportate in mappa. Muri perimetrali in materiale lapideo. La copertura è a due con orditura primaria in travi di legno e da un assito di tavole. Il manto di copertura è costituito da coppi in laterizio.
--	---

tecniche	
<b>CP - COPERTURE</b>	
CPU - Ubicazione	intero bene
<b>CPF - CONFIGURAZIONE ESTERNA</b>	
CPFG - Genere	a tetto
CPFF - Forma	a due falde
CPFQ - Qualificazione della forma	a capanna
<b>CPC - STRUTTURA E TECNICA</b>	
CPCR - Riferimento	intera struttura
CPCT - Struttura primaria	travatura su muri
<b>CPM - MANTO DI COPERTURA</b>	
CPMR - Riferimento	intera copertura
CPMT - Tipo	tegole
CPMQ - Qualificazione del tipo	coppi
CPMM - Materiali	laterizio
<b>SC - SCALE</b>	
<b>SCL - SCALE</b>	
SCLU - Ubicazione	esterna
SCLG - Genere	scala d'accesso
SCLO - Categoria	d'accesso (esterno)
SCLN - Quantità	2
SCLL - Collocazione	longitudinale
SCLF - Forma planimetrica	ad una rampa
<b>SCS - SCHEMA STRUTTURALE</b>	
SCSR - Riferimento	intera struttura
SCSM - Materiali	pietra
<b>CO - CONSERVAZIONE</b>	
<b>STC - STATO DI CONSERVAZIONE</b>	
STCR - Riferimento alla parte	intero bene
STCC - Stato di conservazione	pessimo
STCO - Indicazioni specifiche	Crollo della copertura per mancanza di manutenzione.
