# SCHEDA

OGTD - Definizione tipologica	torre
OGTQ - Qualificazione	di avvistamento
OGTN - Denominazione	Torre di Magliano

PVCS - Stato	ITALIA
PVCR - Regione	Molise
PVCP - Provincia	CB
PVCC - Comune	Santa Croce di Magliano
PVCL - Località	SANTA CROCE DI MAGLIANO
PVCI - Indirizzo	Strada Provinciale 148

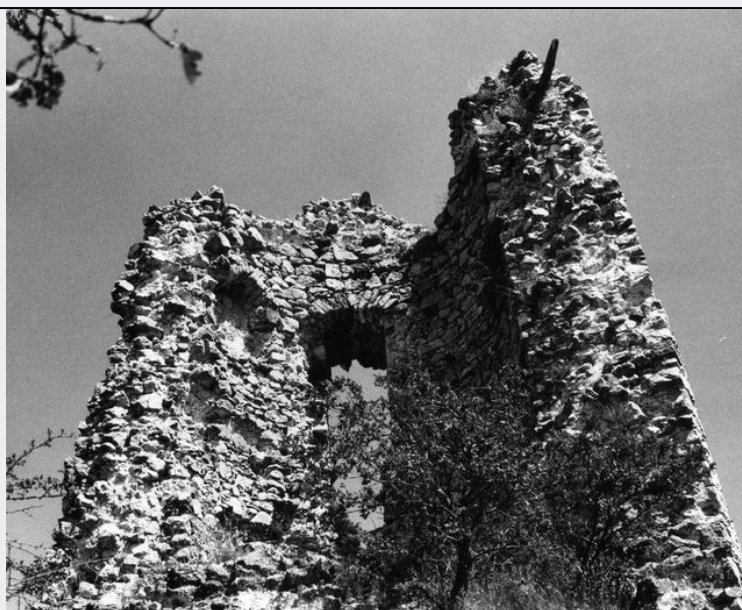
<b>REVS - Secolo</b>	XIII
<b>REVF - Frazione di secolo</b>	prima metà
<b>RE VW - Validità</b>	ante
<b>IS - IMPIANTO STRUTTURALE</b>	
<b>IST - Configurazione strutturale primaria</b>	Torre a pianta circolare con muratura di ciottoli legati con malta di calce e sabbia di fiume misti a pietrame. Il paramento esterno è costituito da grossi ciottoli di fiume spaccati nel mezzo e posti con la sezione spezzata sulla fronte del muro e la dimensione maggiore secondo la profondità. I ciottoli sono sistemati a filari orizzontali di differenti altezze, ma sempre in modo da gravare su almeno due elementi del filare inferiore. Il paramento esterno presenta tratti a faccia vista e tratti ricoperti da un friabile intonaco di calce e sabbia. Il paramento interno si differenzia da quello esterno solo per una minore cura nella scelta degli elementi e nella regolarità dei filari.
<b>PN - PIANTA</b>	
<b>PNR - Riferimento alla parte</b>	intero bene

<b>STCR - Riferimento alla parte</b>	intero bene
<b>STCC - Stato di conservazione</b>	rudere
<b>STCO - Indicazioni specifiche</b>	Stato di totale degrado dovuto all'abbandono dell'edificio che risulta privo di copertura, orizzontamenti e parte dei muri.
