# SCHEDA

OGTD - Definizione tipologica	palazzo
OGTQ - Qualificazione	fortificato, plurifamiliare
OGTN - Denominazione	Palazzo Valiante- Capozio

PVCS - Stato	ITALIA
PVCR - Regione	Molise
PVCP - Provincia	CB
PVCC - Comune	Jelsi
PVCL - Località	JELSI
PVCI - Indirizzo	Corso Vittorio Emanuele
PVCA	Via Andrea Valiante 2, 8, 10

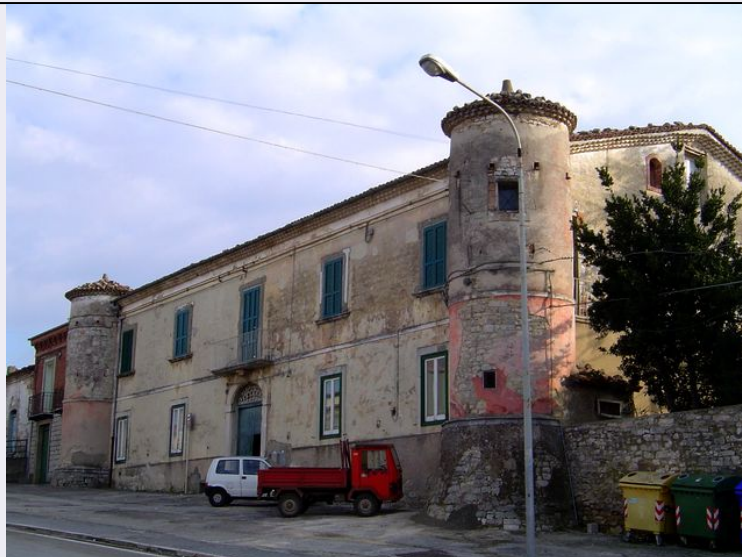
<b>IS - IMPIANTO STRUTTURALE</b>	
<b>IST - Configurazione strutturale primaria</b>	Il fabbricato è isolato di forma rettangolare con vertici fortificati. Il fabbricato presenta due livelli oltre un piano mansardato. Il prospetto principale, impostato tra due torri, è simmetrico con portone d'ingresso ad arco ribassato ed il sovrastante balconi posti sull'asse mediano, mentre ai lati di questi vi sono otto finestre. La facciata occidentale prospetta su di un giardino privato ed è caratterizzata solo da qualche buca. Nell'immobile otto abitazioni ed un deposito.
<b>PN - PIANTA</b>	
<b>PNR - Riferimento alla parte</b>	intero bene
<b>PNT - PIANTA</b>	
<b>PNTQ - Riferimento piano o quota</b>	intero bene
<b>PNTS - Schema</b>	isolata
<b>PNTF - Forma</b>	rettangolare con vertici
<b>FN - FONDAZIONI</b>	
<b>FNS - STRUTTURE</b>	
<b>FNSU - Ubicazione</b>	intero bene
<b>FNST - Tipo</b>	in muratura
<b>FNSQ - Qualificazione del tipo</b>	continua
