SCHEDA

OGTD - Definizione torre

tipologica	
OGTQ - Qualificazione	difensiva
OGTN - Denominazione	Baluardo Castello di Capua
LC - LOCALIZZAZIONE GEOGRAFICO-AMMINISTRATIVA	
PVC - LOCALIZZAZIONE GEOGRAFICO-AMMINISTRATIVA	
PVCS - Stato	ITALIA
PVCR - Regione	Molise
PVCP - Provincia	CB
PVCC - Comune	Riccia
PVCL - Località	RICCIA
PVCI - Indirizzo	Piano della Corte
PVCA	Via F. Ciccaglione
CST - CENTRO STORICO	
CSTN - Numero d'ordine	001
CSTD - Denominazione	Riccia
CSTA	capoluogo municipale
ZUR - ZONA URBANA	
ZURN - Numero	01
ZURD - Denominazione	Centro Storico
SET - SETTORE	
SETT - Tipo	SU
SETN - Numero	001
SETD - Denominazione	Piano della Corte
SETP - Numero nel settore	004
CS - LOCALIZZAZIONE CATASTALE	
CTL - Tipo di localizzazione	localizzazione fisica
CTS - LOCALIZZAZIONE CATASTALE	
CTSC - Comune	Riccia
CTSF - Foglio/Data	71/1986
CTSN - Particelle	1 (porzione)
GP - GEOREFERENZIAZIONE TRAMITE PUNTO	
GPI - Identificativo punto	2
GPL - Tipo di localizzazione	localizzazione fisica

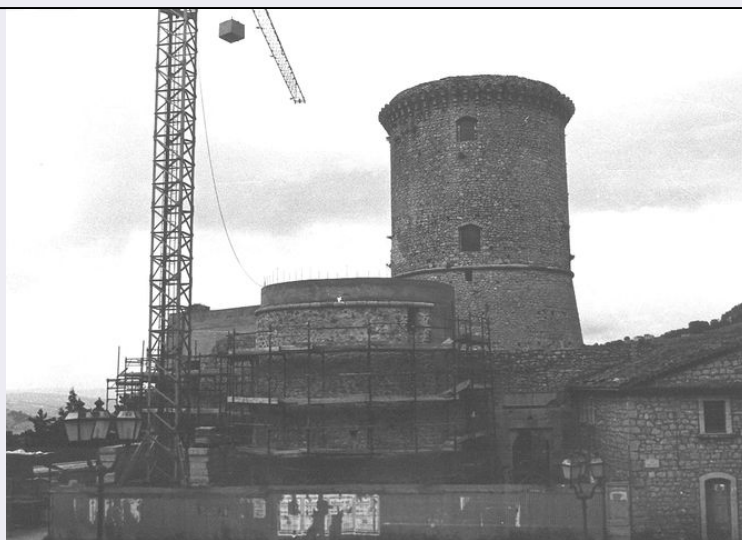
FTAT - Note	veduta baluardo da Ovest
FTAF - Formato	18x24, 13x18
DRA - DOCUMENTAZIONE GRAFICA	
DRAX - Genere	documentazione allegata
DRAT - Tipo	planimetria catastale
DRAO - Note	stralcio catastale fg.71 p.lla 1-A-8
DRAS - Scala	1:1000
DRAE - Ente proprietario	Agenzia del Territorio - Ufficio di Campobasso
DRAN - Codice identificativo	RicciaSC00017220
DRAA - Autore	Agenzia del Territorio - Ufficio di Campobasso
DRAD - Data	1991/00/00
BIB - BIBLIOGRAFIA	
BIBX - Genere	bibliografia di corredo
BIBA - Autore	Masciotta Giambattista
BIBD - Anno di edizione	1988
BIBH - Sigla per citazione	S1720002
BIBN - V., pp., nn.	II, 273-289
