# SCHEDA

<b>OGT - OGGETTO</b>	
OGTD - Definizione tipologica	complesso edilizio
OGTQ - Qualificazione	di case a schiera

PVCS - Stato	ITALIA
PVCR - Regione	Molise
PVCP - Provincia	CB
PVCC - Comune	San Giuliano del Sannio
PVCL - Località	SAN GIULIANO DEL SANNIO
PVCI - Indirizzo	Via Nicolantonio Pedicino
PVCV - Altre vie di comunicazione	Strada del Sonno

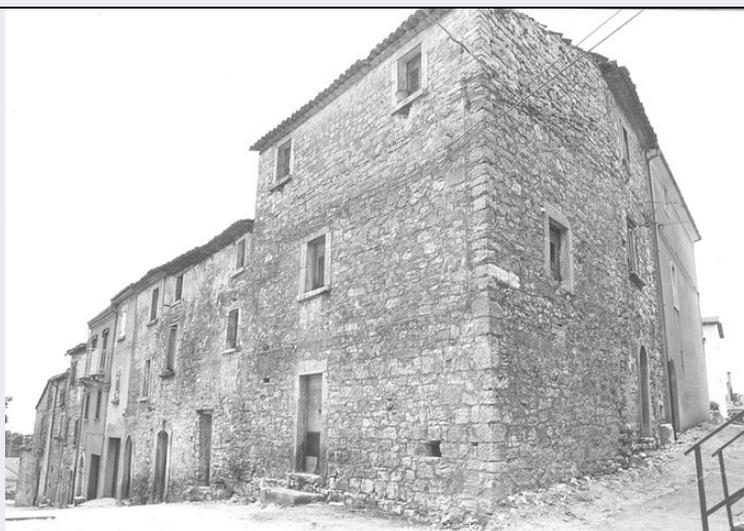
<b>FTAT - Note</b>	veduta fronte principale
<b>FTAF - Formato</b>	18x24, 13x18
<b>DRA - DOCUMENTAZIONE GRAFICA</b>	
<b>DRAX - Genere</b>	documentazione allegata
<b>DRAT - Tipo</b>	planimetria catastale
<b>DRAO - Note</b>	stralcio catastale fg.18 p.lla 516-517-518-519-520-521-522-527
<b>DRAS - Scala</b>	1:1000
<b>DRAE - Ente proprietario</b>	SBAP Molise
<b>DRAN - Codice identificativo</b>	SGiulianoSannioSC75037
<b>DRAA - Autore</b>	Coletta Mario
<b>DRAD - Data</b>	1990/08/12
<b>BIB - BIBLIOGRAFIA</b>	
<b>BIBX - Genere</b>	bibliografia di confronto
<b>BIBA - Autore</b>	Masciotta Giambattista
<b>BIBD - Anno di edizione</b>	1988
<b>BIBH - Sigla per citazione</b>	S1720002
<b>BIBN - V., pp., nn.</b>	II, 318-325
