# SCHEDA

OGTD - Definizione tipologica	casale
OGTQ - Qualificazione	fortificato
OGTN - Denominazione	Casino Baccari-Palumbo

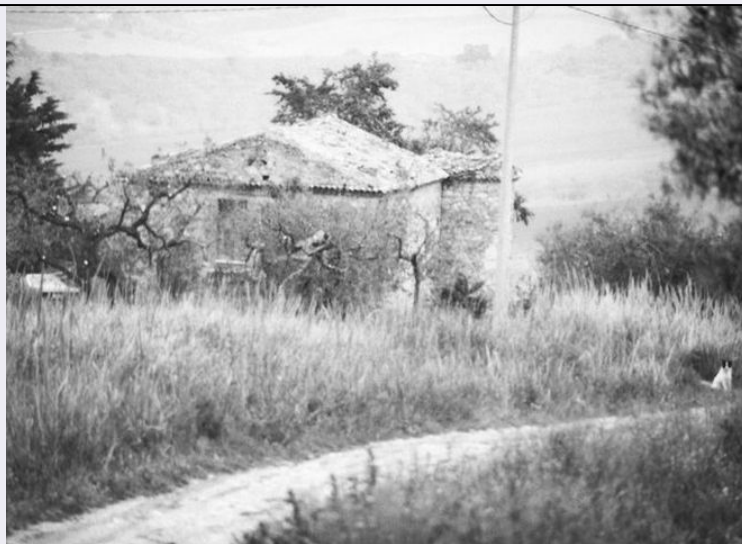
<b>FTAX - Genere</b>	documentazione allegata
<b>FTAP - Tipo</b>	fotografia b/n
<b>FTAA - Autore</b>	Boffa Oreste
<b>FTAD - Data</b>	1998/00/00
<b>FTAE - Ente proprietario</b>	SBAP Molise
<b>FTAC - Collocazione</b>	CCXXXIV-25-15 (inv. 6979)
<b>FTAN - Codice identificativo</b>	RotelloFA74646
<b>FTAT - Note</b>	Veduta prospetto principale
<b>FTAF - Formato</b>	18X24, 13X18
