SCHEDA

OGTD - Definizione tipologica	chiesa
OGTQ - Qualificazione	privata
OGTN - Denominazione	Chiesa di San Rocco

PVCS - Stato	ITALIA
PVCR - Regione	Toscana
PVCP - Provincia	PI
PVCC - Comune	Buti
PVCI - Indirizzo	Via Annibale Marianini

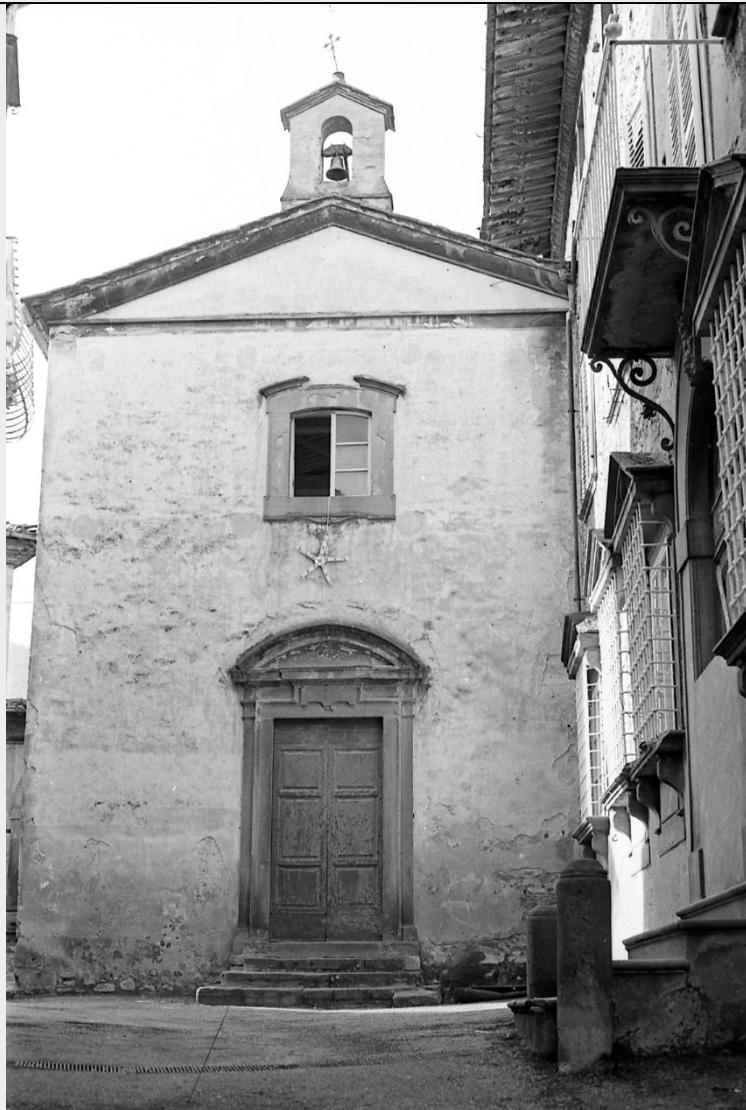
STCR - Riferimento alla parte	paramenti
STCC - Stato di conservazione	mediocre
STCO - Indicazioni specifiche	Dati relativi al 1976
STC - STATO DI CONSERVAZIONE	
STCR - Riferimento alla parte	intonaci interni
STCC - Stato di conservazione	mediocre
STCO - Indicazioni specifiche	Dati relativi al 1976
STC - STATO DI CONSERVAZIONE	
STCR - Riferimento alla parte	infissi
STCC - Stato di conservazione	buono
STCO - Indicazioni specifiche	Dati relativi al 1976
STC - STATO DI CONSERVAZIONE	
STCR - Riferimento alla parte	coperture
STCC - Stato di conservazione	buono
STCO - Indicazioni specifiche	Dati relativi al 1976
STC - STATO DI CONSERVAZIONE	
STCR - Riferimento alla parte	strutture murarie
STCC - Stato di conservazione	buono
STCO - Indicazioni specifiche	Dati relativi al 1976
STC - STATO DI CONSERVAZIONE	
STCR - Riferimento alla parte	intero bene
STCO - Indicazioni specifiche	la struttura è in buono stato di conservazione; si presenta esternamente danneggiata nell'intonaco per la presenza di umidità ascendente e nelle decorazioni della porta e delle finestre. Internamente sono evidenti le tracce dell'umidità ascendente, in particolare nella zona dell'altare ma anche nella congiunzione fra la muratura portante ed il tetto per l'infiltrazione dell'acqua piovana. Dati relativi al 1984
