# SCHEDA

<b>OGT - OGGETTO</b>	
OGTD - Definizione tipologica	casale
OGTN - Denominazione	Masseria Tamburri

PVCS - Stato	ITALIA
PVCR - Regione	Molise
PVCP - Provincia	IS
PVCC - Comune	Agnone
PVCL - Località	AGNONE
PVCE	Rocca Tamburri
PVCI - Indirizzo	Strada Vicinale per Puntoni

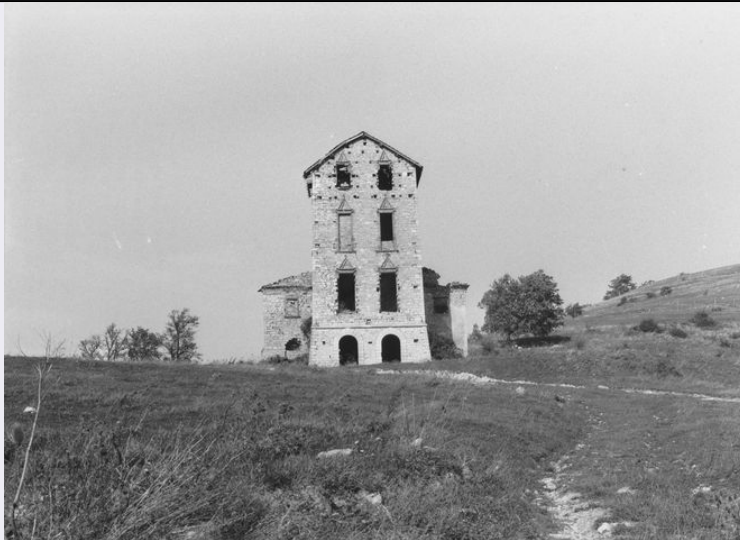
<b>FTAX - Genere</b>	documentazione allegata
<b>FTAP - Tipo</b>	fotografia b/n
<b>FTAA - Autore</b>	del Rosso Anna
<b>FTAD - Data</b>	1993/00/00
<b>FTAE - Ente proprietario</b>	SBAP Molise
<b>FTAC - Collocazione</b>	CXCII - 19 - 21
<b>FTAN - Codice identificativo</b>	SBAAAASCB72973
<b>FTAT - Note</b>	facciata
<b>FTAF - Formato</b>	13 x 18, 18 x 24
