SCHEDA

OGT - OGGETTO	
OGTD - Definizione	colonna
CLS - Classe e produzione	EDILIZIA/ELEMENTI ARCHITETTONICI /ELEMENTI STRUTTURALI

LDCN - Denominazione	anfiteatro
-----------------------------	------------

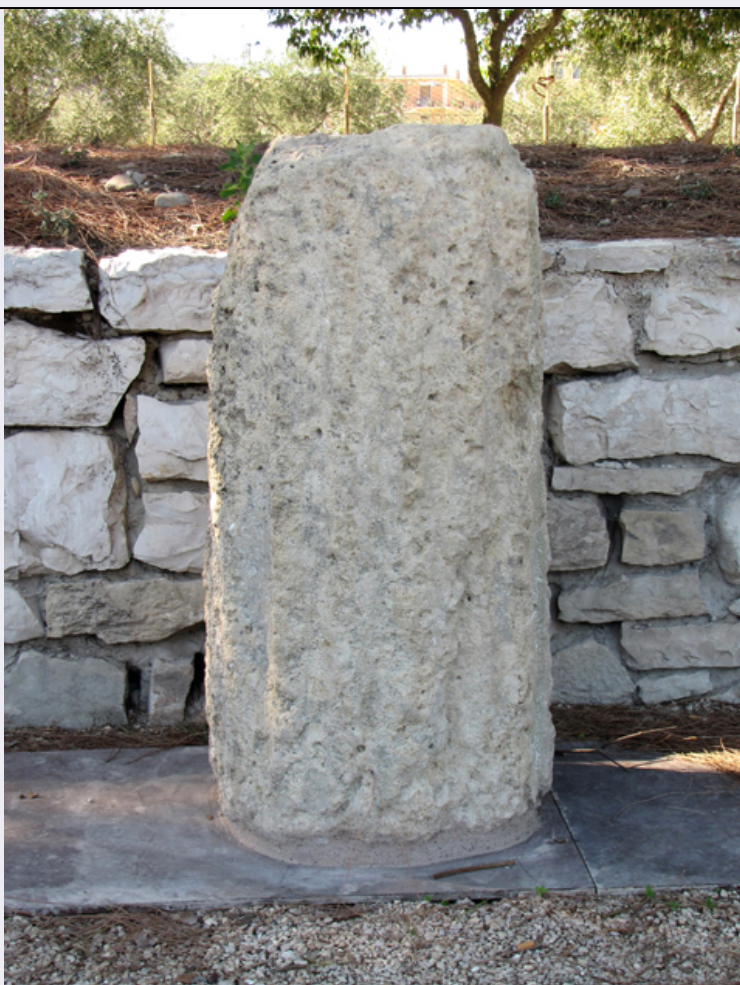
DESO - Indicazioni sull'oggetto	Rocchio di colonna dal fusto scanalato, squadrato probabilmente per essere riutilizzato come pilastro. Presenta fori per l'inserimento delle grappe di fissaggio su entrambe le facce di contatto.
--	--

STCC - Stato di conservazione	mutilo
--------------------------------------	--------

STCS - Indicazioni specifiche	Molto lacunoso. La superficie è molto rovinata da scheggiature ed abrasioni.
--------------------------------------	--
