# SCHEDA

OGTD - Definizione tipologica	cappella
OGTN - Denominazione	Cappellone dell'Addolorata

<b>PVCP - Provincia</b>	IS
<b>PVCC - Comune</b>	Monteroduni
<b>PVCL - Località</b>	MONTERODUNI
<b>PVCI - Indirizzo</b>	Via Cappellone
<b>PVCA</b>	Strada Comunale per Longano
<b>PVE - Diocesi</b>	ISERNIA-VENAFRO
<b>CST - CENTRO STORICO</b>	
<b>CSTN - Numero d'ordine</b>	01
<b>CSTD - Denominazione</b>	Monteroduni
<b>CSTA</b>	capoluogo municipale
<b>ZUR - ZONA URBANA</b>	
<b>ZURN - Numero</b>	02
<b>ZURD - Denominazione</b>	zona di espansione
<b>SET - SETTORE</b>	
<b>SETT - Tipo</b>	SU
<b>SETN - Numero</b>	017
<b>SETP - Numero nel settore</b>	002
<b>CS - LOCALIZZAZIONE CATASTALE</b>	
<b>CTL - Tipo di localizzazione</b>	localizzazione fisica
<b>CTS - LOCALIZZAZIONE CATASTALE</b>	
<b>CTSC - Comune</b>	Monteroduni
<b>CTSF - Foglio/Data</b>	013/ 1983
<b>CTSN - Particelle</b>	C
<b>GP - GEOREFERENZIAZIONE TRAMITE PUNTO</b>	
<b>GPI - Identificativo punto</b>	2
<b>GPL - Tipo di localizzazione</b>	localizzazione fisica
<b>GPD - DESCRIZIONE DEL PUNTO</b>

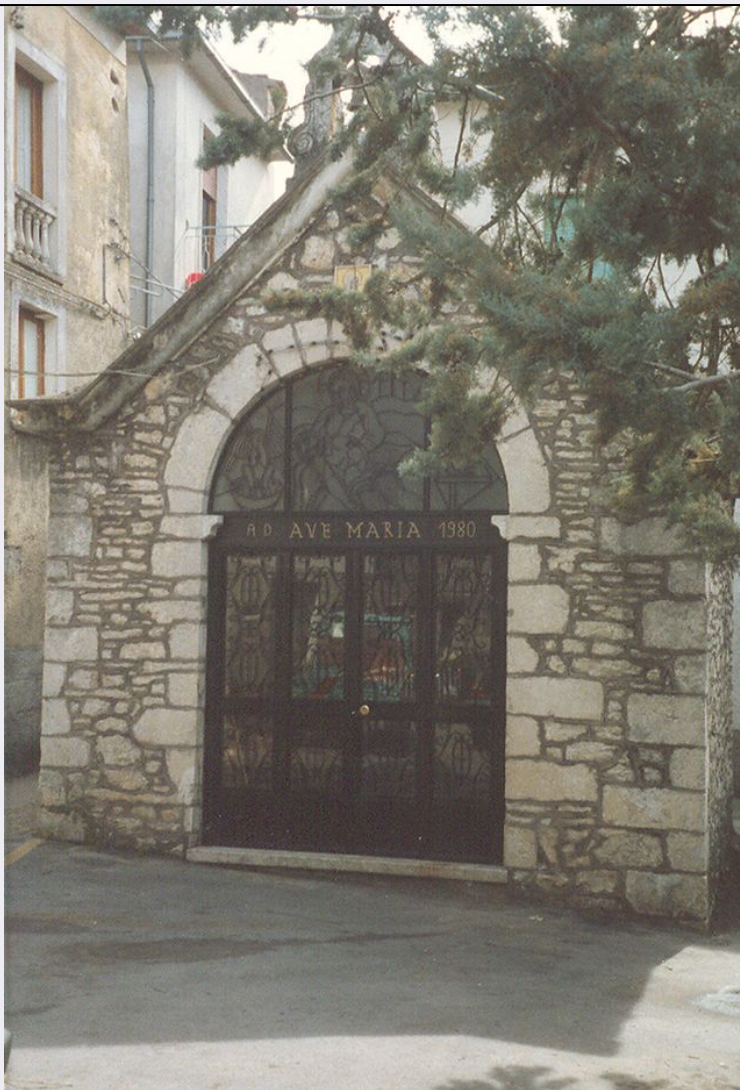
La chiesa è disposta secondo un orientamento Est-Ovest e presenta un impianto centrale ad aula sormontata da una volta a botte, il presbiterio è leggermente rialzato rispetto al piano della chiesa. La muratura
--	---

<b>IST - Configurazione strutturale primaria</b>	portante è in pietra. La facciata presenta un andamento a capanna con cornicione in pietra. Il portale presenta lo stesso murario della chiesa con conci di pietra irregolari, infine all'incroci delle falde un piccolo campanile a ventola.
--	---
