SCHEDA

OGTD - Definizione	colonna
OGTT - Tipologia	ionica
CLS - Categoria - classe e produzione	EDILIZIA/ELEMENTI ARCHITETTONICI /ELEMENTI STRUTTURALI

LDCN - Denominazione attuale	Museo Civico Fiorelli
-------------------------------------	-----------------------

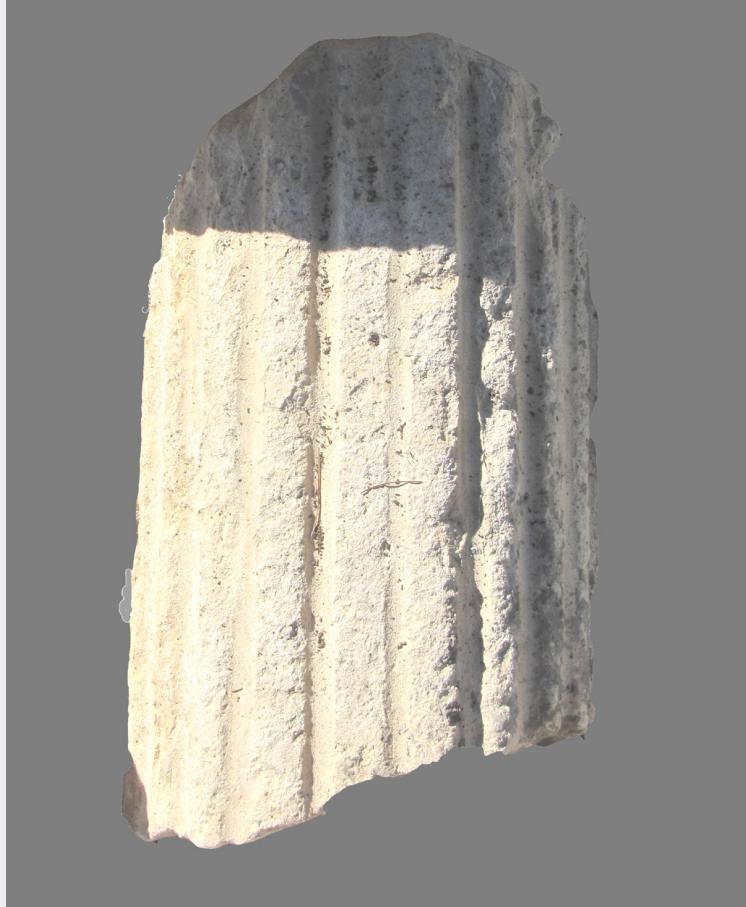
DESO - Indicazioni sull'oggetto	Frammento di fusto di colonna di tipo ionico con scanalature ad angolo morto. Sulla superficie sono visibili tracce di scialbatura.
--	---

STCC - Stato di conservazione	frammentario
STCS - Indicazioni specifiche	Si tratta di un frammento che presenta scheggiature ed abrasioni sulla superficie.

OSS - Osservazioni	La colonna è in calcarenite bioclastica (tessitura: packstone), una varietà di tufo a granulometria fine ed omogenea e piuttosto friabile risalente al Pliocene superiore. Nome formazione geologica: Calcarenite di Gravina. Provenienza presunta: Gargano meridionale (area delle tufare di Manfredonia oppure di Apricena).
--------------------	--
