# SCHEDA

Chiesa di S. Maria della Salute

Castelmauro

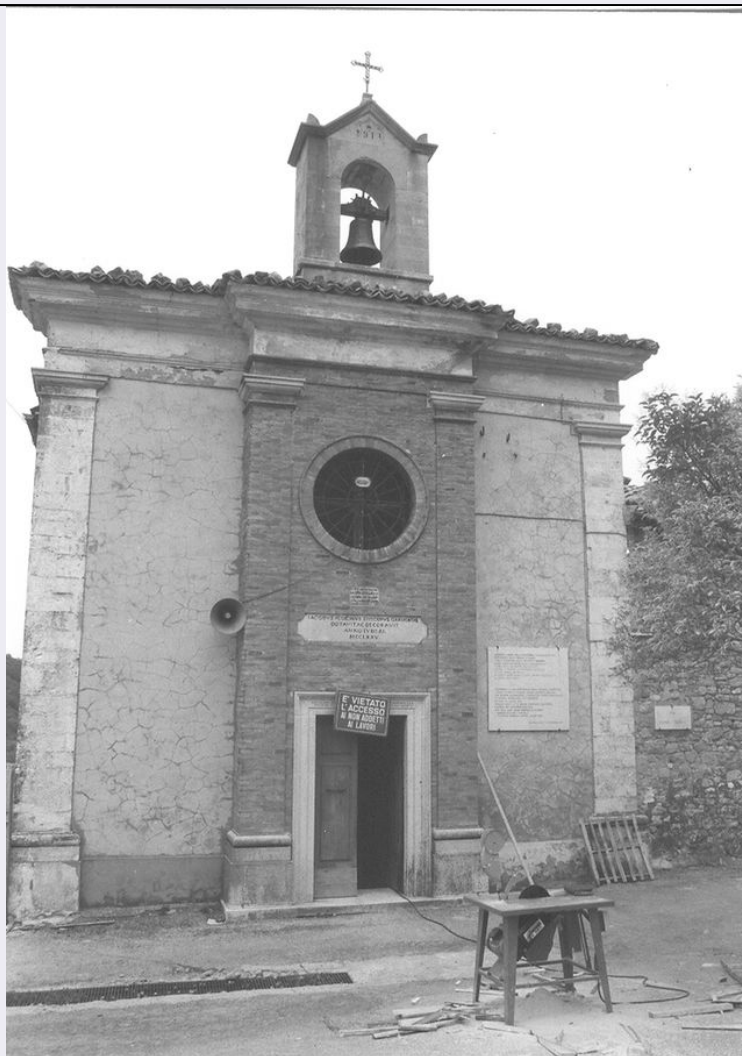
<b>IST - Configurazione strutturale primaria</b>	Edificio con schema longitudinale rettangolare a navata unica e volta a botte ribassata. Facciata intonacata con lesene in pietra locale e in laterizio. La copertura è a due falde con manto in coppi.
--	---

<b>STCR - Riferimento alla parte</b>	intero bene
<b>STCC - Stato di conservazione</b>	buono
