SCHEDA

| OGTN - Denominazione | Chiesa di S. Maria Bambina |

| PVCC - Comune | Sant'Agapito |

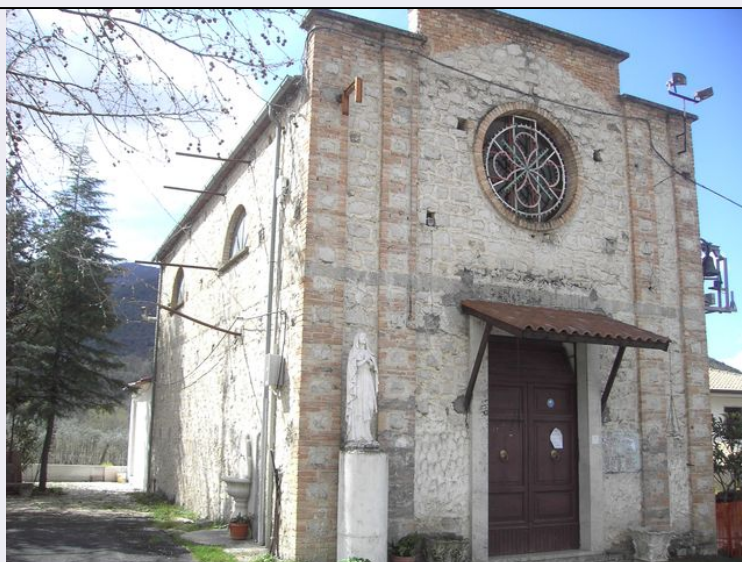
La chiesa è a pianta rettangolare, ad una sola navata. Esternamente, la tipologia costruttiva è a pietra posta disordinatamente e non mancano filari verticali di laterizi soprattutto sul prospetto principale. Sul portone d'ingresso è posto un rosone. Sulle pareti laterali della chiesa, sono presenti delle finestre a mezza luna. Internamente è molto semplice, così come l'altare in marmo stilizzato, alle cui spalle è posta la statua di Cristo.

| STCC - Stato di conservazione | buono |
