SCHEDA

OGTD - Definizione tipologica	casa
OGTQ - Qualificazione	con supportico, plurifamiliare

PVCC - Comune	Pietracatella
PVCL - Località	PIETRACATELLA
PVCI - Indirizzo	Via Masto Michele 22, 25
PVCA	Via Guglielmo Marconi 51, 53
CST - CENTRO STORICO	
CSTN - Numero d'ordine	001
CSTD - Denominazione	Pietracatella
CSTA	capoluogo municipale
ZUR - ZONA URBANA	
ZURN - Numero	01
ZURD - Denominazione	zona centrale
SET - SETTORE	
SETT - Tipo	SU
SETN - Numero	006
SETP - Numero nel settore	001
CS - LOCALIZZAZIONE CATASTALE	
CTL - Tipo di localizzazione	localizzazione fisica
CTS - LOCALIZZAZIONE CATASTALE	
CTSC - Comune	Pietracatella
CTSF - Foglio/Data	23 All1 /1978
CTSN - Particelle	201
CTSE - Particelle ed altri elementi di confine	p. 200-202-196
GP - GEOREFERENZIAZIONE TRAMITE PUNTO	
GPI - Identificativo punto	2
GPL - Tipo di localizzazione	localizzazione fisica
GPD - DESCRIZIONE DEL PUNTO	
GPDP - PUNTO	
GPDPX - Coordinata X	14.872437538
GPDPY - Coordinata Y	41.581284891
GPM - Metodo di georeferenziazione	punto approssimato

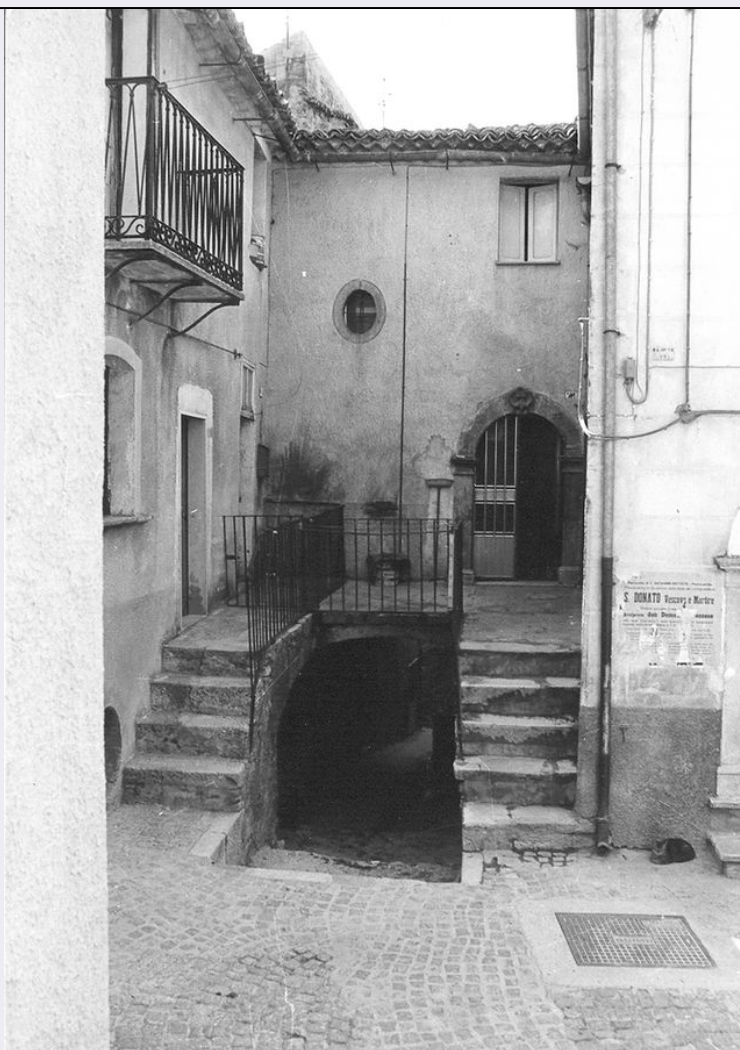
FTAP - Tipo	fotografia b/n
FTAA - Autore	Coletta Mario
FTAD - Data	1991/01/25
FTAE - Ente proprietario	SBAP Molise
FTAC - Collocazione	CXXXIV-24-36 (inv.63274)
FTAN - Codice identificativo	PietracatellaFA15397
FTAT - Note	prospetto da via G.Marconi
